Włodzimierz BRZAŃKAŁA
Polski Klub Ekologiczny, Okręg Dolnośląski

O JEDNO ZAGROŻENIE MNIEJ. DOŚWIADCZENIA Z REKULTYWACJI STAWU OSADOWEGO

Streszczenie: Przedstawiono przykład kompleksowej rekultywacji obiektu, który stanowił duże zagrożenie dla środowiska - zdaniem starostwa ziemskiego największe zagrożenie ekologiczne na terenie powiatu jeleniogórskiego. Staw osadowy w Kowarach zawierał głównie odpady z wydobycia i wstępnej przeróbki rud uranowych, odpady pogałwaniczne oraz ścieki bytowe – a wszystko to w warunkach praktycznie zupełnego braku dokumentacji technicznej. Duże zagrożenie dla środowiska, zwłaszcza po powodzi w 1997r., stanowiło położenie stawu: powyżej miasta Kowary w odległości kilkudziesięciu metrów od najbliższych zabudowań mieszkalnych, na obszarze górniczym zlikwidowanej kopalni, na stromym stoku przyległym do rzeki Jedlicy, na terenie o dużych walorach krajobrazowych. Omówiono przyjęty program działania oraz główne trudności organizacyjne, badawcze i wykonawcze z realizacji inwestycji. Ogólnym celem rekultywacji było zmniejszenie promieniowania jonizującego na powierzchni terenu (pokrywa dolomitowa i gruntowa), chemiczne przeciwdziałanie migracji zanieczyszczeń z

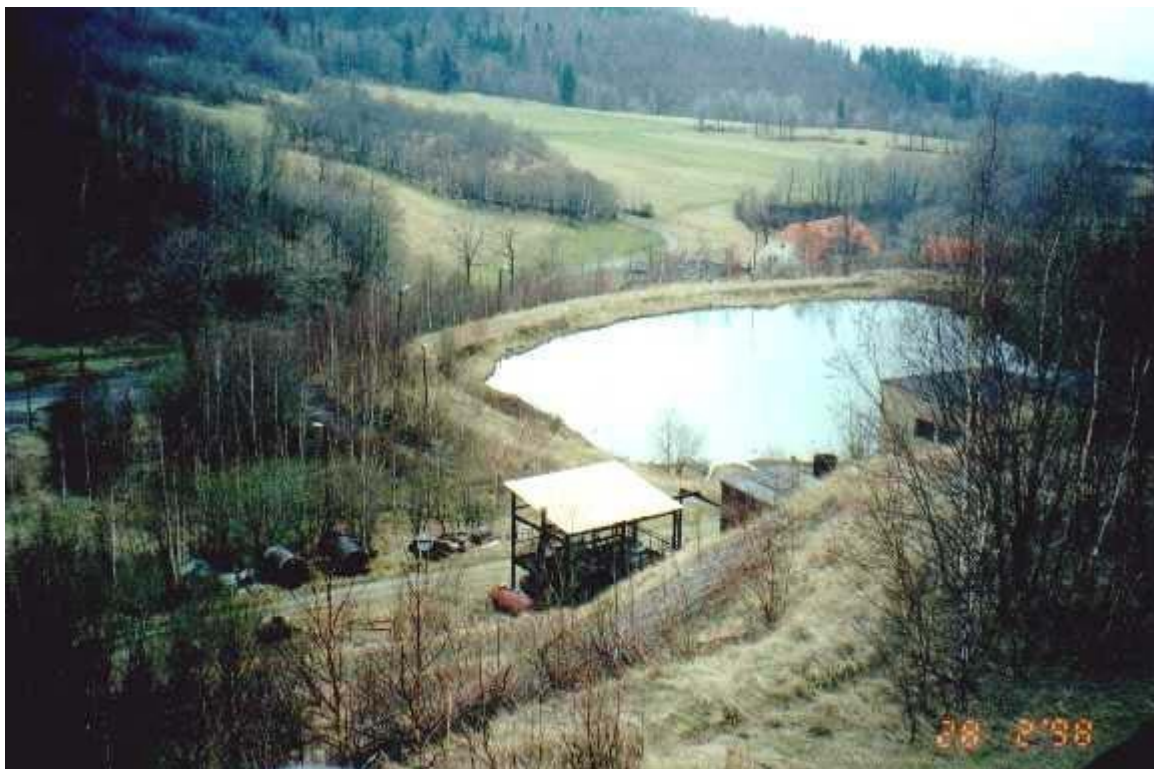
Fot.1. Widok stawu osadowego (przed rekultywacją) ze stoku góry Rudnik.

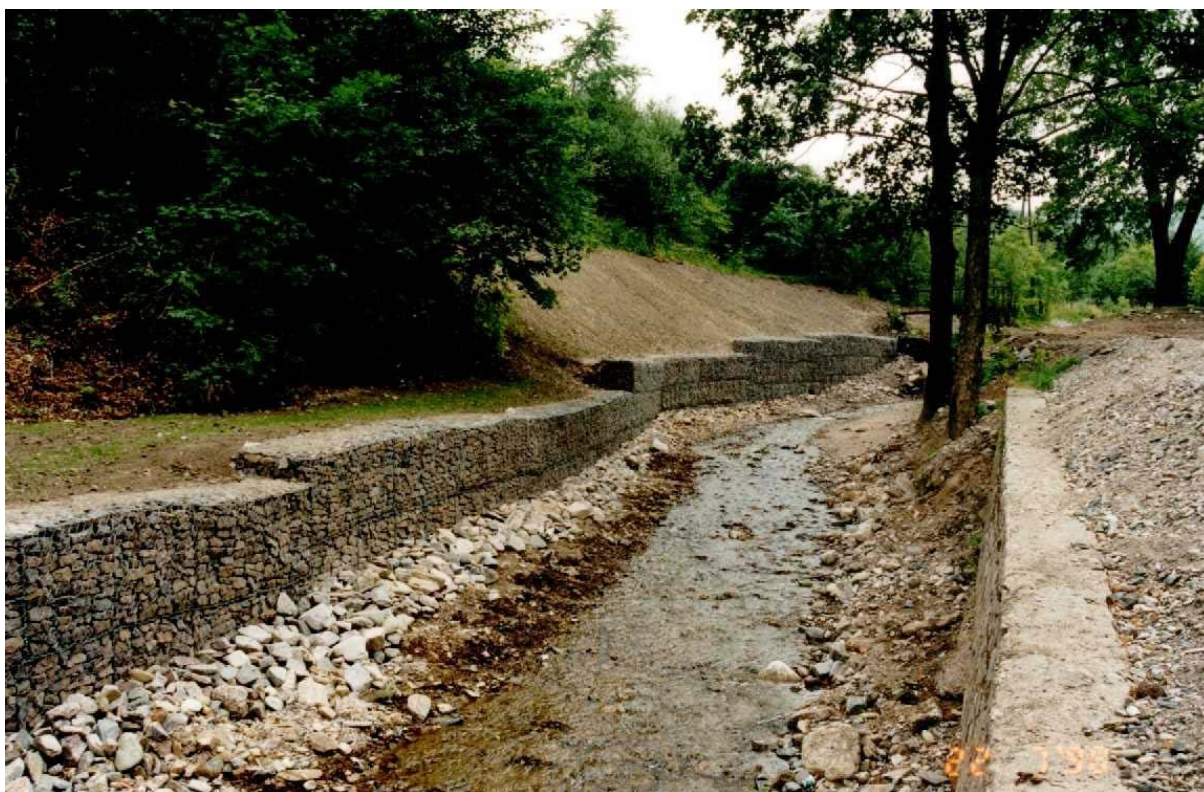
Fot.2. Ściana oporowa z gabionów 2x1x1m ładnie wkomponowuje się w środowisko

Po powodzi w lipcu 1997 r. wizja lokalna ujawniła zniszczenie muru oporowego u podnóża skarpy zapory, nasilenie się wypływów wody ze sztolni i przesiąki na poziomie stopy zapory oraz w połowie jej wysokości, oznaki rozpoczynającego się procesu osuwiskowego. Przed rozpoczęciem zasadniczych prac rekultywacyjnych (równoległe z pracami naprawczymi w korycie rzeki Jedlicy) dokonano odbudowy muru oporowego. Odbudowany odcinek brzegu o długości ok. 150m i wysokości 2-3m wykonano w technologii muru gabionowego (skrzynie z siatki stalowej ciasno wypełnione dużymi otoczkami), który cechuje się małą wrażliwością na nierównomierne osiadania i nie stanowi przegrody dla spływających wód.

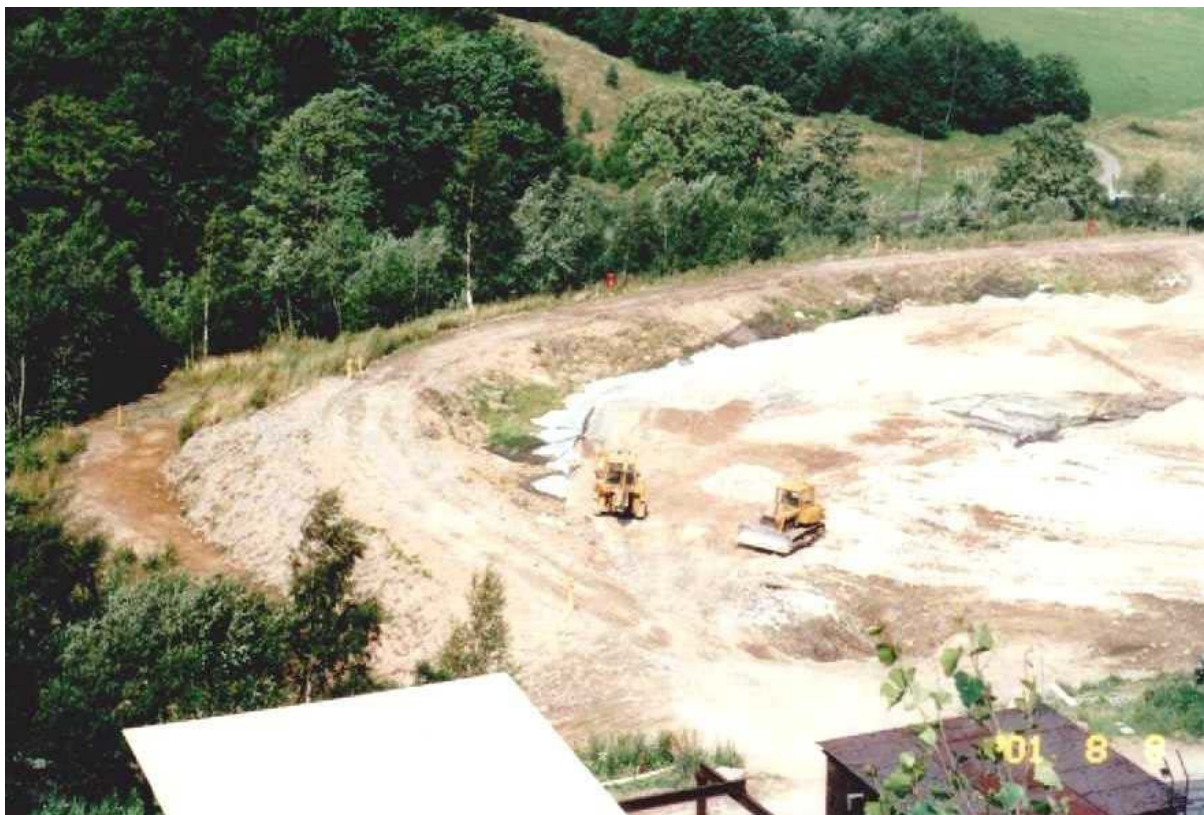
Fot.3. Roboty ziemne. Rozścielanie dolomitu na geowłókninie i geosiatce

Wbrew opiniom sceptyków, odpowiednio zaprojektowana warstwa kruszywa dolomitowego, zbrojona siatką poliestrową i dwoma warstwami włókniny separacyjnej, umożliwiła wjazd samochodów ciężarowych oraz spychaczy do niszy stawu, podczas gdy bez tej warstwy

nośnej nawet chodzenie po stropie osadów było niemożliwe (konsystencja półpłynna i miękkoplastyczna).
